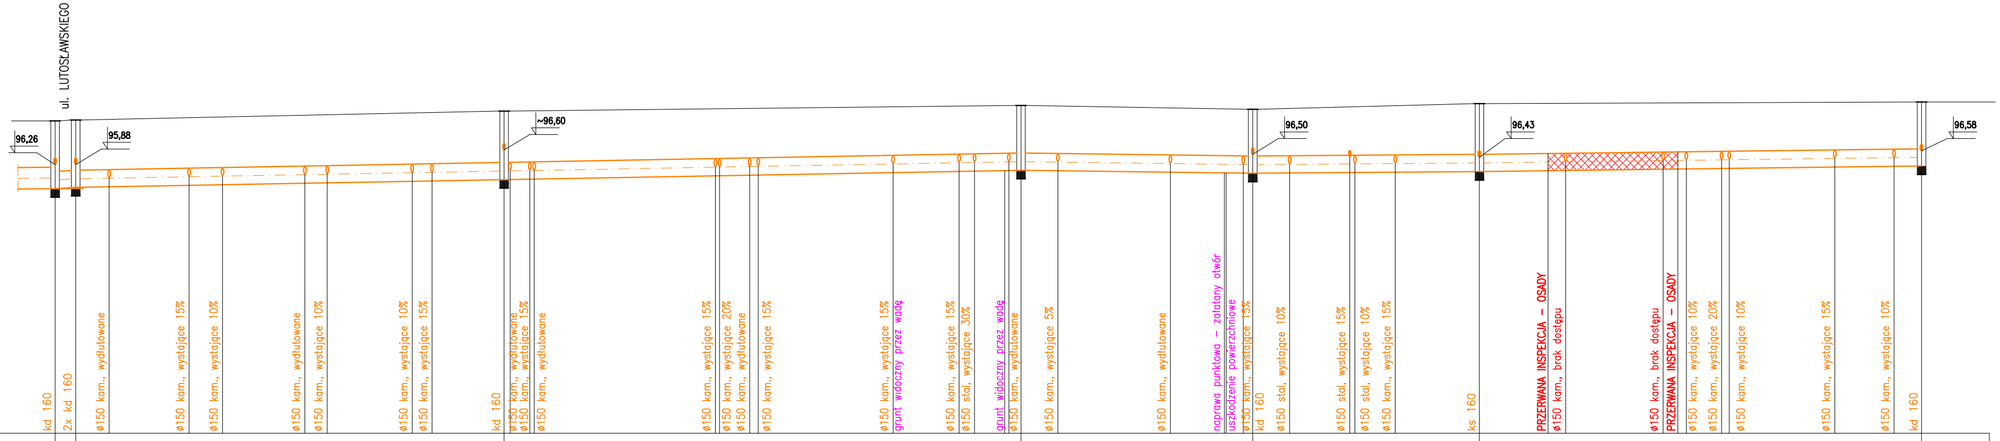
ul. LUTOSŁAWSKIEGO
96,26
95,88
~96,60
96,50
96,43
96,58
kd 160
2x kd 160
ø150 kam., wydłużowane
ø150 kam., wystające 15%
ø150 kam., wystające 10%
ø150 kam., wydłużowane
ø150 kam., wystające 10%
ø150 kam., wystające 10%
ø150 kam., wystające 15%
kd 160
ø150 kam., wydłużowane
ø150 kam., wystające 15%
ø150 kam., wystające 15%
ø150 kam., wystające 20%
ø150 kam., wydłużowane
ø150 kam., wystające 15%
ø150 kam., wystające 15%
grunt wdoczny przez wodę
ø150 kam., wystające 15%
grunt wdoczny przez wodę
ø150 kam., wystające 15%
ø150 kam., wystające 30%
grunt wdoczny przez wodę
ø150 kam., wydłużowane
ø150 kam., wystające 5%
ø150 kam., wydłużowane
naprawa punktowa - zdatany otwór
uszkodzenie powierzchniowe
ø150 kam., wystające 15%
kd 160
ø150 stal. wystające 10%
ø150 stal. wystające 15%
ø150 kam., wystające 10%
ø150 kam., wystające 15%
ks 160
PRZERWANA INSPEKCJA – OSADY
ø150 kam., brak dostępu
ø150 kam., brak dostępu
PRZERWANA INSPEKCJA – OSADY

ø150 kam., wystające 10%
ø150 kam., wystające 20%
ø150 kam., wystające 10%
ø150 kam., wystające 15%
ø150 kam., wystające 10%
kd 160
